平成16年新潟県中越地震による山古志村東竹沢地区の土砂ダムの状況

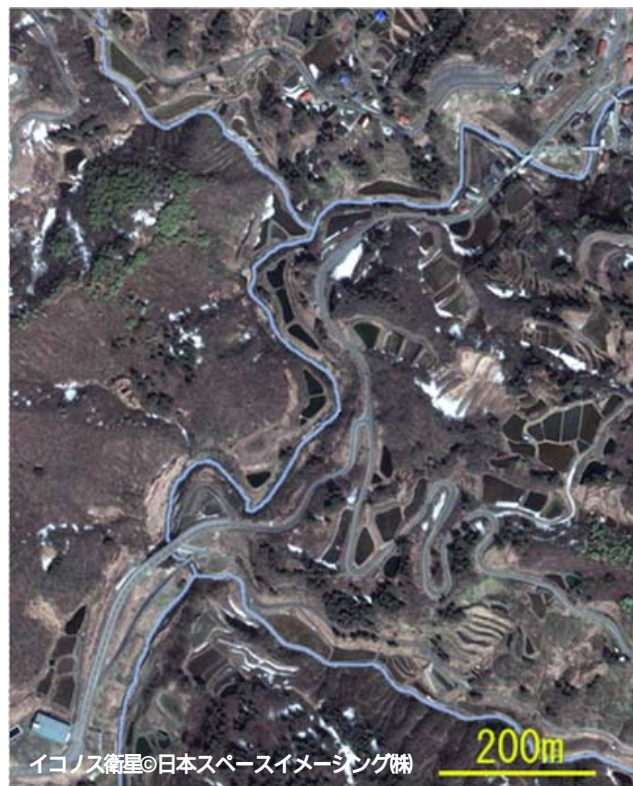
2002年4月15日午前10時38分 (地震前)

、は米国の高分解能衛星イコノスにより、撮像した画像です。水色の部分は川があったと思われる部分を示しています。

の画像の右上から中心を通り右下と左下に川が流れています（は4月の画像のため、残雪があり(白色部分)、大半の木が枯れて茶色になっています）。の画像上の緑丸の部分が下流の斜面崩壊の箇所であり、その部分が川をせき止め、ダムのように、の画像のように川沿いに水面が広がっている様子がわかります。
